**TERRA-3000® - TRINIDAD - COLOMBIA**

REGISTRO FOTOGRAFICO

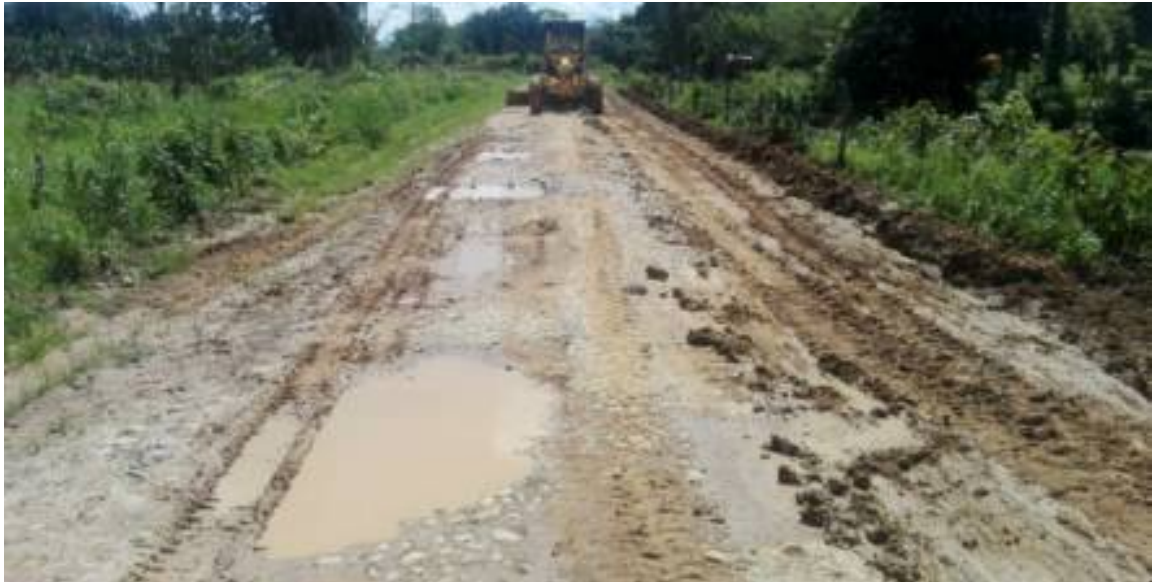
FOTO No 1 ESTADO INICIAL DE LA VÍA

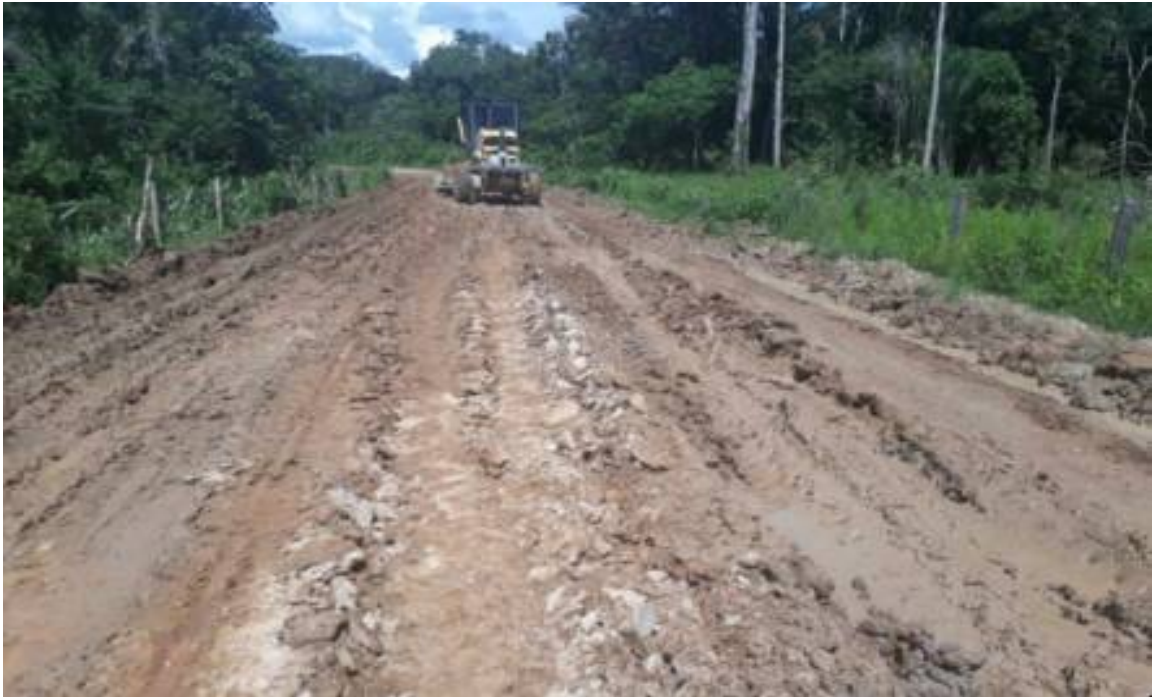
FOTO No 3 ESTADO INICIAL DE LA VÍA

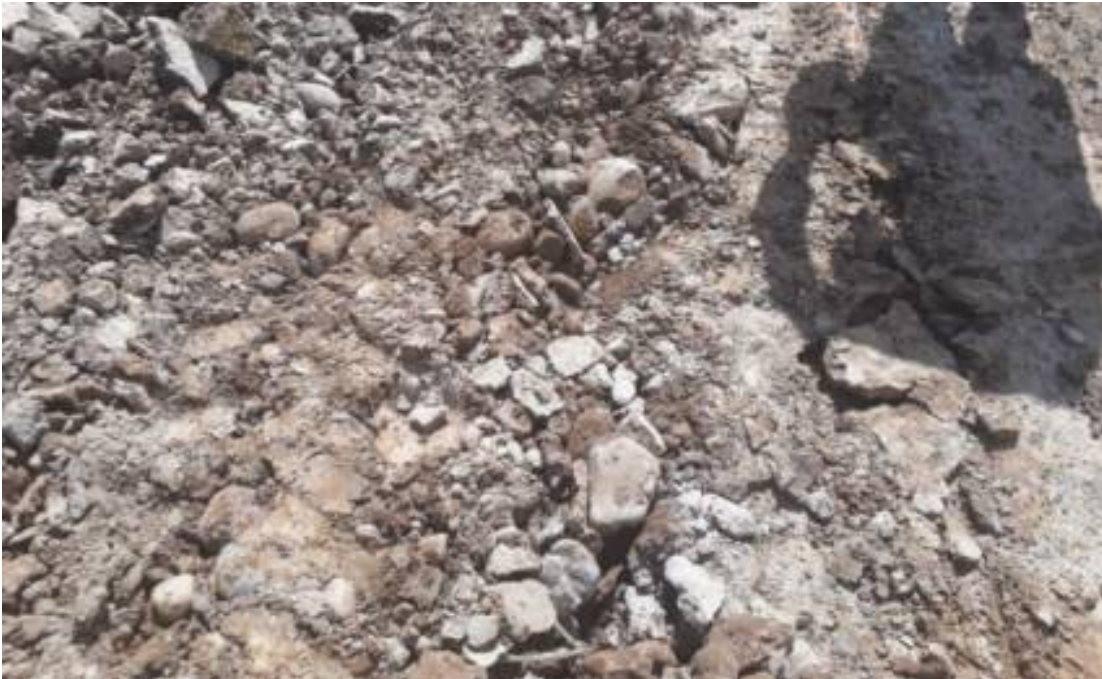
FOTO No 5 SE APRECIA MATERIAL GRANULAR Y ALTA PRESENCIA MATERIAL ARCILLOSO.

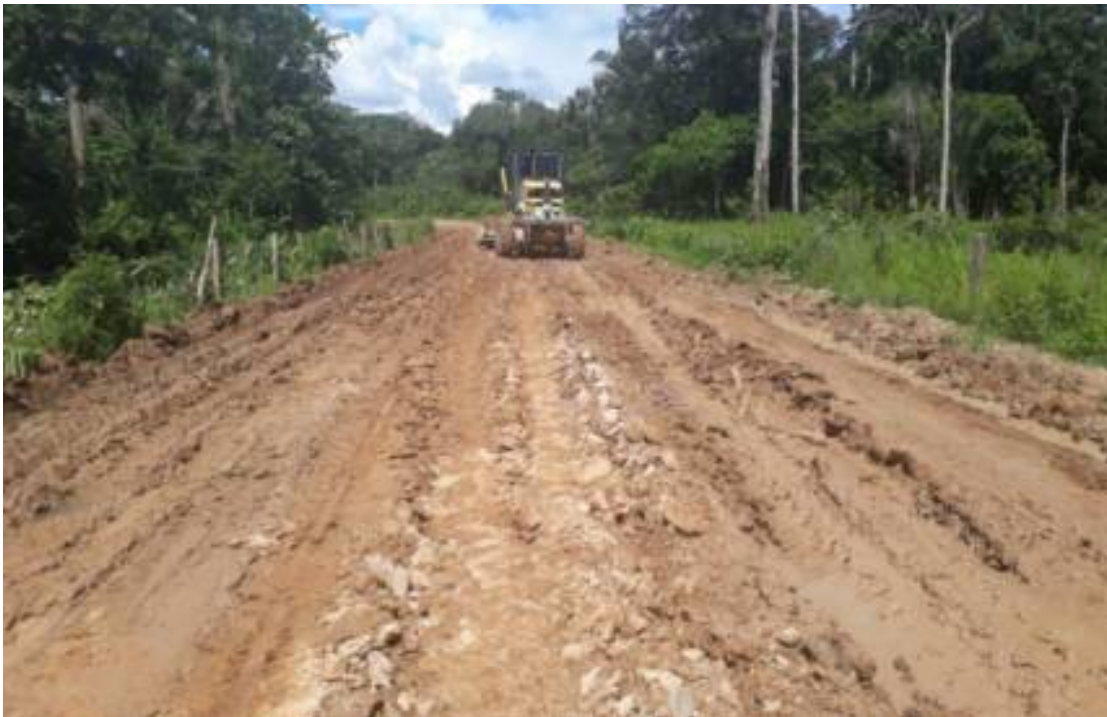
FOTO No 6 MATERIAL PERMANENTEMENTE SATURADO POR CONDICIONES DE LLUVIA Y CERCANIA A LOS DOS COSTADOS DE AGUAS RETENIDAS, COINCIDENTE EN TODO EL TRAMO
